平成28年熊本地震での 自社および自社製品の 被害状況について

金剛株式会社 執行役員
製造本部長 兼 業務本部長

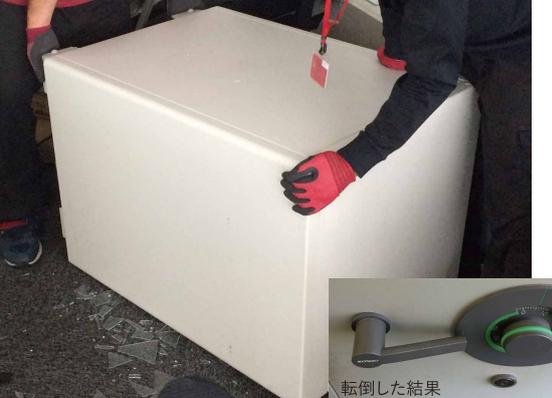
扉面を下にして
転倒した金庫

転倒した結果
自重により
金庫の扉のハンドルが変形

金庫の背面、側面は壁に接していることが多いため、地震により壁からの衝撃を受けて大きくずれたり、扉面を下にして倒れているケースが多く見られました。これにより、収容物を取り出すことができなくなるといった事態はもちろん、倒れた金庫の重量で扉を開けるためのハンドルが損傷したり、差したままにしていたカギが折れてしまうという被害に発展してしまうケースが見受けられました。

金庫設置時にはアンカーボルトなどで床面に固定することをお勧めします。これによりズレや転倒といった被害の多くは免れることができ、その後の復旧作業もスムーズに進められるようになります。

また、金庫をご使用される際には、ご面倒でもカギを抜いて別に保管されることをお勧めします。

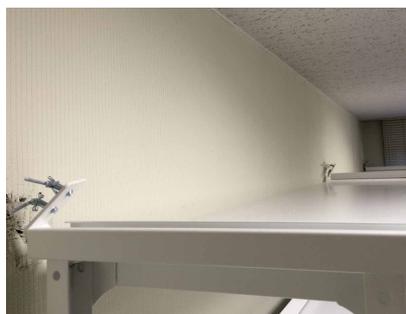
ボード壁から抜けた固定金具

書架や物品棚は壁・床への固定が比較的徹底されてきました。しかし、ボード壁に固定した金具が抜けてしまい、転倒してしまうといったケースが多く見受けられました。

同様の事例は東日本大震災の直後にも問題視されてきました。その結果、ボード壁の下地材やボードの奥のコンクリート壁にアンカーを効かせるような施工方法が東日本地区を中心に広く普及しました。しかし、このような耐震固定の方法は費用もかさむうえ、場合によってはボード壁にある程度の穴を開けなければならないため、地震が少ない地域とされてきた熊本では、残念ながらさほど普及していませんでした。

弊社としても今一度、書架、物品棚設置時の固定方法のご提案を徹底していきたいと思っております。

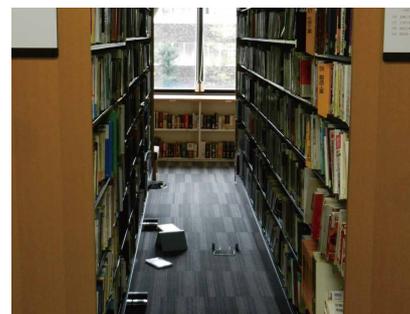
本震直後の免震書架のようす

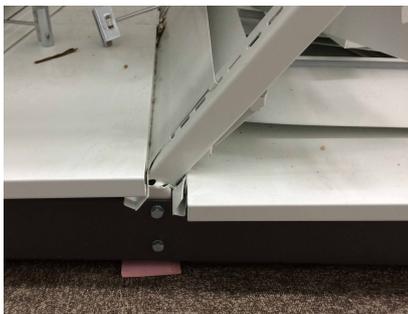
移動棚の支柱脚部
自立棚用に開けていたボルト穴に荷重が集中し座屈した

移動棚は支柱の脚部が座屈し、棚全体が斜めに傾くという現象が確認されました。標準タイプの移動棚は自立棚とパーツを共通化しているため、支柱脚部には自立棚に使用するボルト孔が2つ空いています。それでも通常は十分な強度を有しているのですが、地震により大きなエネルギーがかかった結果、積載重量によっては棚の脚部に過度の負荷が集中し、ボルト孔の部分から座屈してしまいました。

2016年6月発売の新製品“slim Z”では、この孔を塞ぎ、支柱脚部の強度を向上させました。同年9月からは全ての移動棚でも同様の対策を施しております。

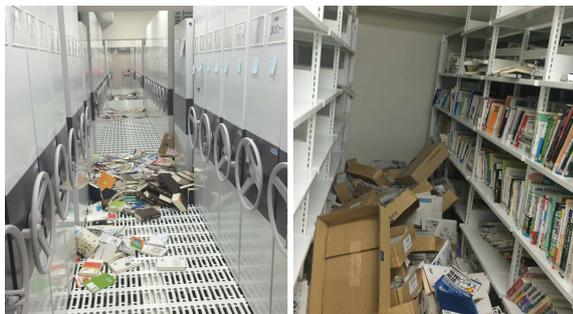
前震直後の免震移動棚
免震装置が無い固定棚からは本が落下したが、免震装置がある可動棚の本は被害を免れた。

本震直後の免震移動棚
前震で落下した通路上の本が可動棚の動きを妨げ、免震装置が作動せず被害が拡大。

今回の地震では、前震の際に移動棚の端部に配置された固定棚からは収容物が落下しましたが、可動棚は本来の免震性能を発揮することができました。しかし前震の時に落下した収容物が可動棚の自由走行を遮ってしまったため、本震の際に本来の免震性能を発揮することができず、可動棚が落下した収容物につまづくように将棋倒しになる現象が見られました。

従来からカタログ掲載している落下防止バーや、新オプション“ドロップガード”をご提案し、固定棚からの収容物の落下を軽減させるようにいたします。

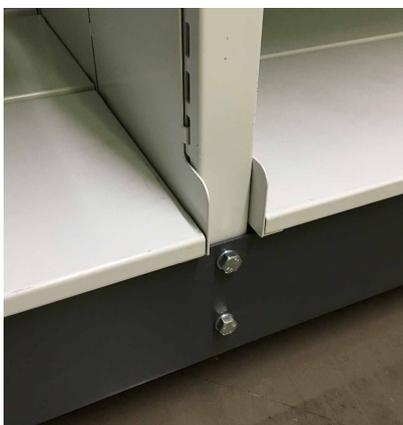
新製品“slim Z”の支柱脚部
自立棚用に開けていたボルト孔を塞ぎ強度を増した
