収蔵庫施工の取り組み

多田 隼 卓司 Tadakuma Takuji
(金剛株式会社)

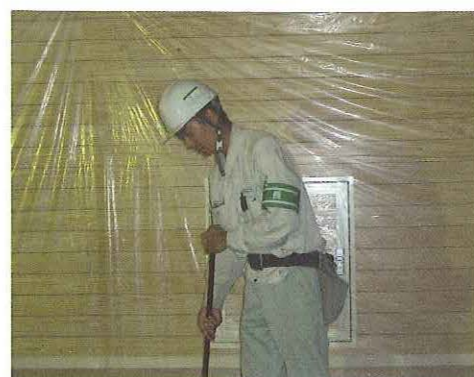
■ 現場内の収蔵庫の温湿度データ例

収蔵庫の開口部は出入り口がなく、建築終盤段階にならないと本設の空調設備が稼動しないため、特に夏場は湿度が高くなりカビの発生しやすい環境となることが危惧された。そこで工事用の仮設電源を最大限利用し、庫内の空気を還流させるための送風機と気中の湿度を除去するための除湿機を各部屋に計画的に設置した。朝と夕方には除湿機のタンクに溜まった水を、外部の水場に持ち出して捨てる作業を、毎日休むことなく工事期間中繰り返し実行した。この結果、現場内でのカビの発生はなく、地道な活動の効果が現れたものと確信している。
